LA ALCAZABA DE GUADIX: DE FORTALEZA ANDALUSÍ A CUARTEL MILITAR NAPOLEÓNICO.

THE CITADEL OF GUADIX: FROM ANDALUSIAN FORTRESS TO NAPOLEONIC BARRACKS.

José María MARTÍN CIVANTOS*
Sofía RAYA GARCÍA**

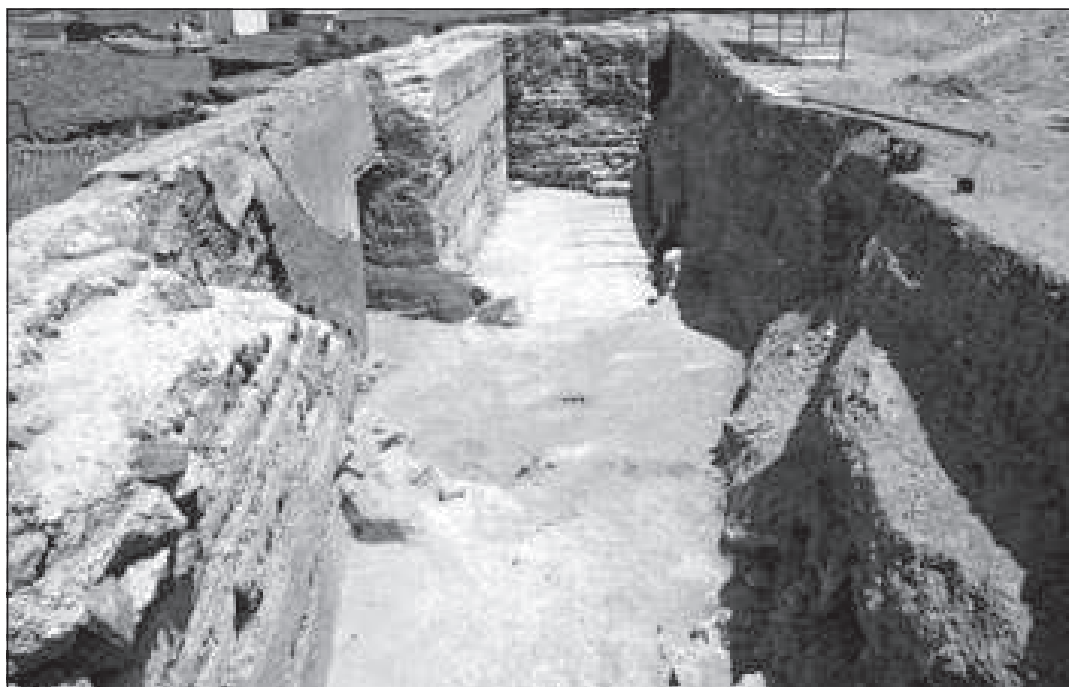
Sondeo 22.000. Vista general con la destrucción de las torres de flanqueo de la puerta medieval y muros para la alineación de las fachadas.

El sondeo exterior, registrado como 22.000, tiene unas medidas similares. Es también paralelo a la muralla, pero en su lado occidental se adapta al poyete que contiene los rellenos del terraplén y que tiene forma curva. La potencia varía desde la parte alta del terraplén, donde se han alcanzado los cuatro metros de profundidad máxima total, hasta el borde con la calle Travesía de la Muralla, donde en algunas zonas se ha realizado un rebaje muy pequeño, que no llegaba a superar el medio metro. Por motivos de seguridad y falta de tiempo no se ha podido llegar a niveles de cimentación de las estructuras, que alcanzan una potencia enorme y que podríamos considerar como monumentales.

Frente a esta puerta se localizaba otra que comunicaba la Alcazaba con la Medina de Guadix. Se trataba también de un ingreso directo similar al anterior, pero flanqueada por dos torreones de una gran potencia. Esta es la estructura aparecida en los sondeos 21.000 –en el interior del recinto– y 22.000 –al exterior–. La excavación ha puesto de manifiesto una estructura monumental, constituida por dos grandes torreones, uno de ellos formando el quiebro de la muralla en la calle Amezcua.

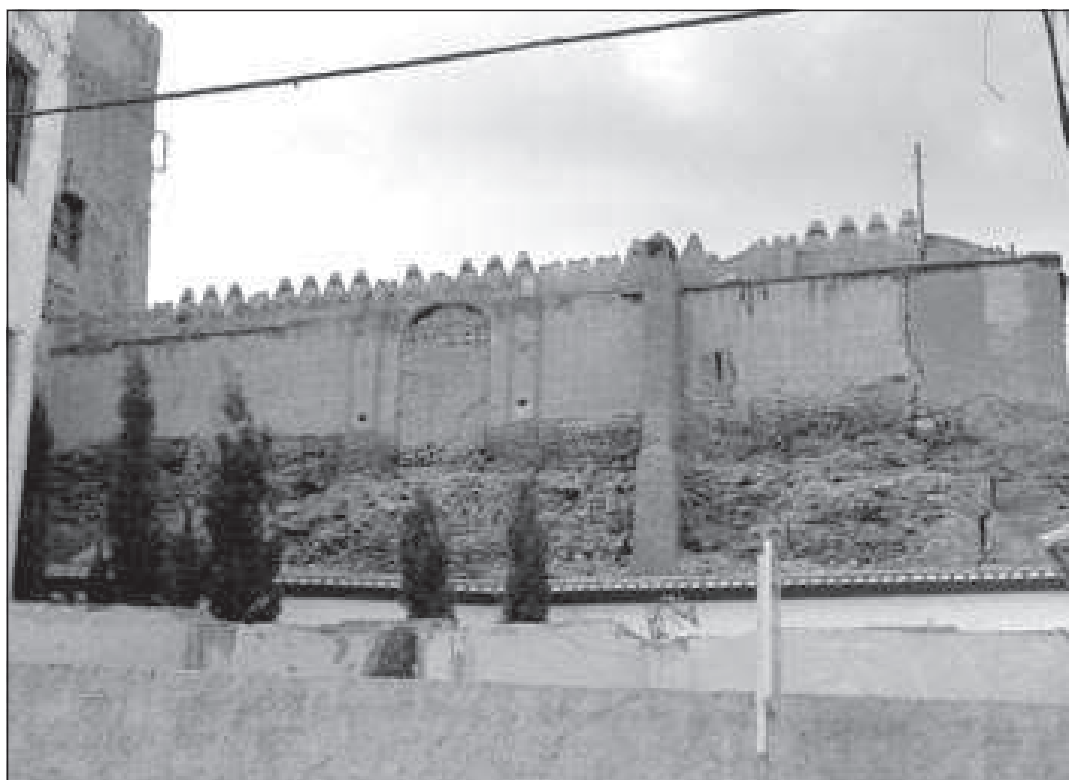
Muro oriental con la puerta de acceso al cuartel y las troneras.

Las transformaciones de los restos de la antigua fortaleza andalusí serán notables, dándole una buena parte de la imagen actual de la misma. Seguramente sea entonces cuando se cierren definitivamente las dos antiguas puertas. La del lado oriental será cegada, y junto a ella se construirá el nuevo acceso al recinto; levantando un muro de mampostería y ladrillo con dos troneras, y una amplia puerta de ladrillo con arco escarzano. Esta puerta permitiría el acceso de carros y artillería que no podían pasar por los antiguos vanos. La nueva obra no era especialmente resistente, ya que se trataba de una fábrica posiblemente provisional. Aún así, ésta debía ser la estructura más elaborada de las documentadas hasta el momento. Tenía un grosor de unos 0,40 metros y se desarrollaba desde la torre-puerta del lado oriental, sobre la plaza de don Pedro de Mendoza, hasta la esquina con la calle Amezcua. Aquí se cortaba, puesto que el acusado desnivel hasta la calle hacía innecesaria otra protección. Con toda seguridad, delante de la puerta se conservara aún el terraplén original de la ladera del cerro

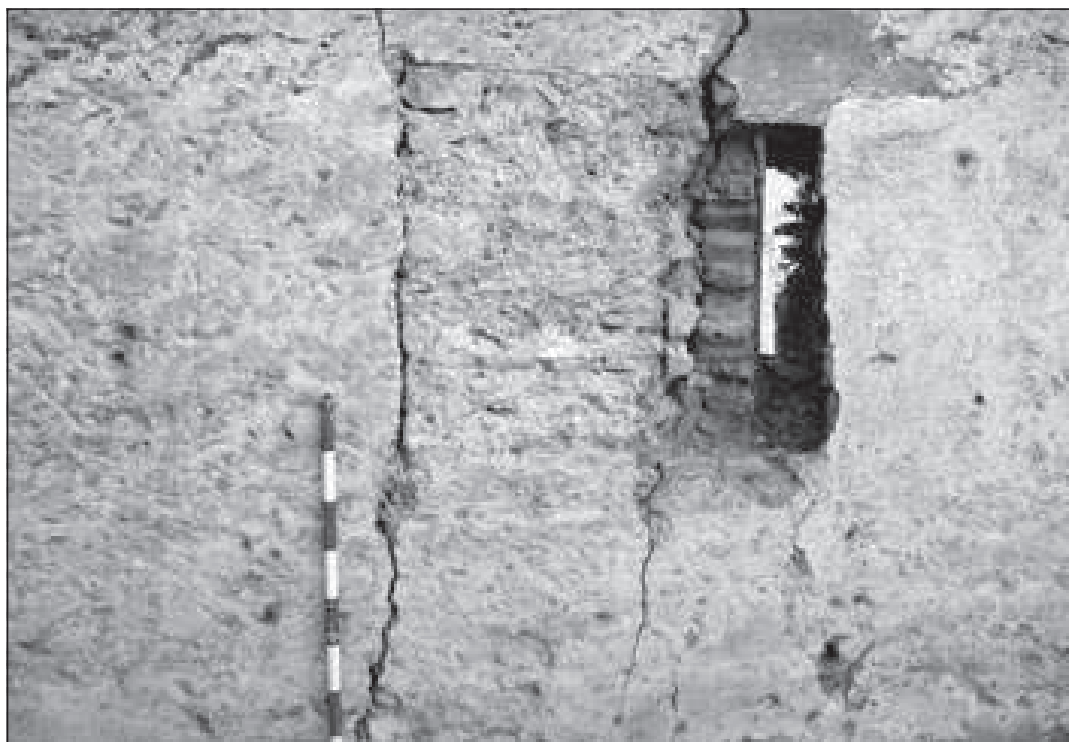
Tronera cegada del muro oriental.

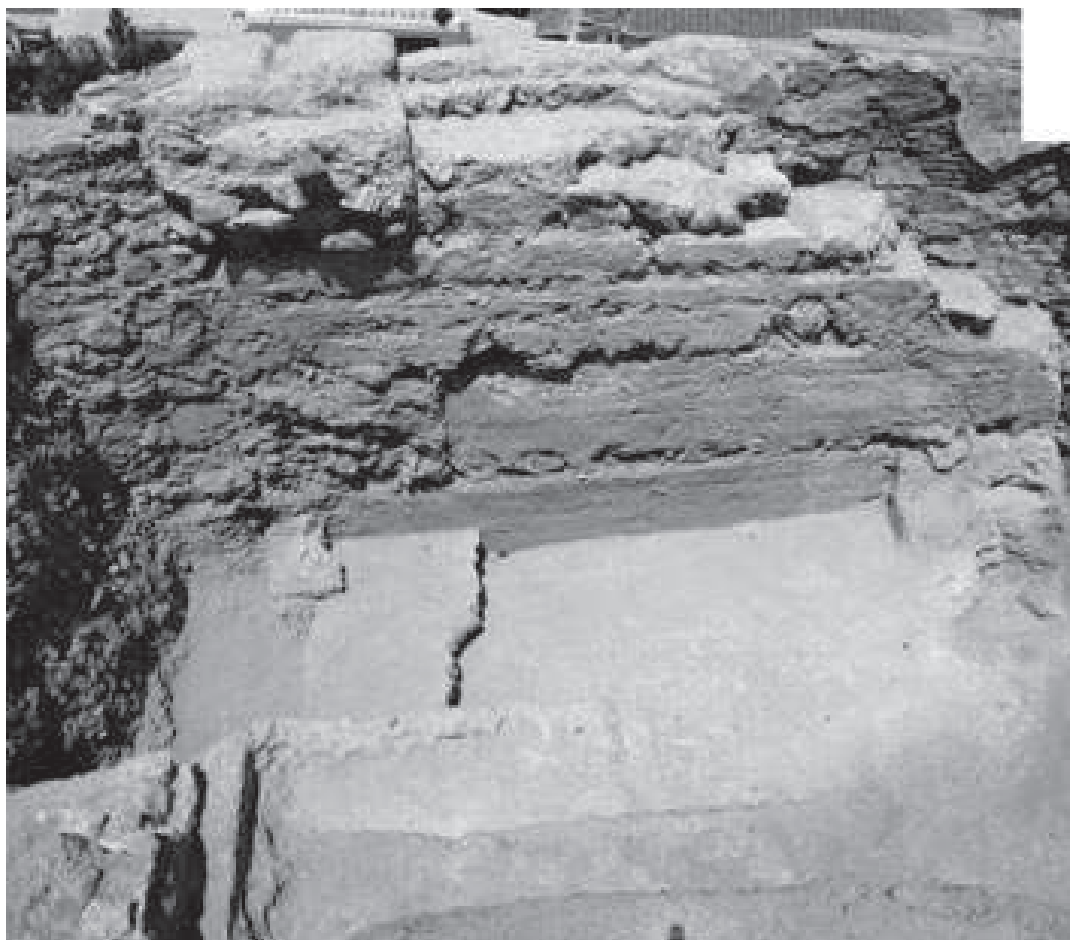
Sondeo 21.000. Vista del torreón meridional de la puerta de la Alcazaba, destruido intencionadamente para reaprovechar sus materiales y alinear las fachadas mediante la construcción de dos muros de mampostería a ambos lados.

El sondeo interior, denominado 21.000, tiene unas medidas de veintitrés metros por cinco metros y una profundidad máxima de cinco metros. Esta profundidad máxima se alcanza en el lugar donde se ha documentado la rampa de acceso al recinto flanqueada por dos torres. En el lado oriental no se ha podido llegar hasta los niveles de ocupación por falta de espacio entre la muralla y los

de lo posible el espacio y habilitarlo para el acuartelamiento. Para ello necesitaron acopiar material constructivo con el que levantar nuevos muros para enrasar las líneas exteriores. Se procedió entonces a derribar parte de las estructuras internas, que en nuestro caso incluye el interior de las dos torres y, probablemente, parte de la propia puerta, para recuperar el material constructivo útil –piedras y bloques del mortero de tapial que fueron reutilizados como mampuestos–. Se realizaron así buena parte de los muros de mampostería irregular y ladrillo visibles en la actualidad en el recinto de la Alcazaba, fundamentalmente en las calles Amezcuca y Travesía de la Muralla, que ocultan el trazado de las antiguas torres y muralla.

Sobre este relleno se construyeron también algunas edificaciones de una fábrica bastante precaria. En el sondeo 21.000 pudo documentarse un muro de mampostería irregular tomada con tierra y enlucido de yeso de unos tres metros de largo por 0,40 metros de ancho, y una altura conservada de tan sólo 0,40 metros como máximo. Tenía una dirección norte-sur y se introducía en el perfil. Por su posición estratigráfica puede datarse en el mismo momento, y podría interpretarse como una estructura para el acuartelamiento de tropas, que probablemente combinara edificaciones con materiales reutilizados y materia-
