**BOLETÍN  
del  
CENTRO DE ESTUDIOS  
«PEDRO SUÁREZ»**

# PATRIMONIO MUDÉJAR DE GUADIX. PASADO, PRESENTE Y... ¿FUTURO?

**José Manuel Gómez-Moreno Calera**

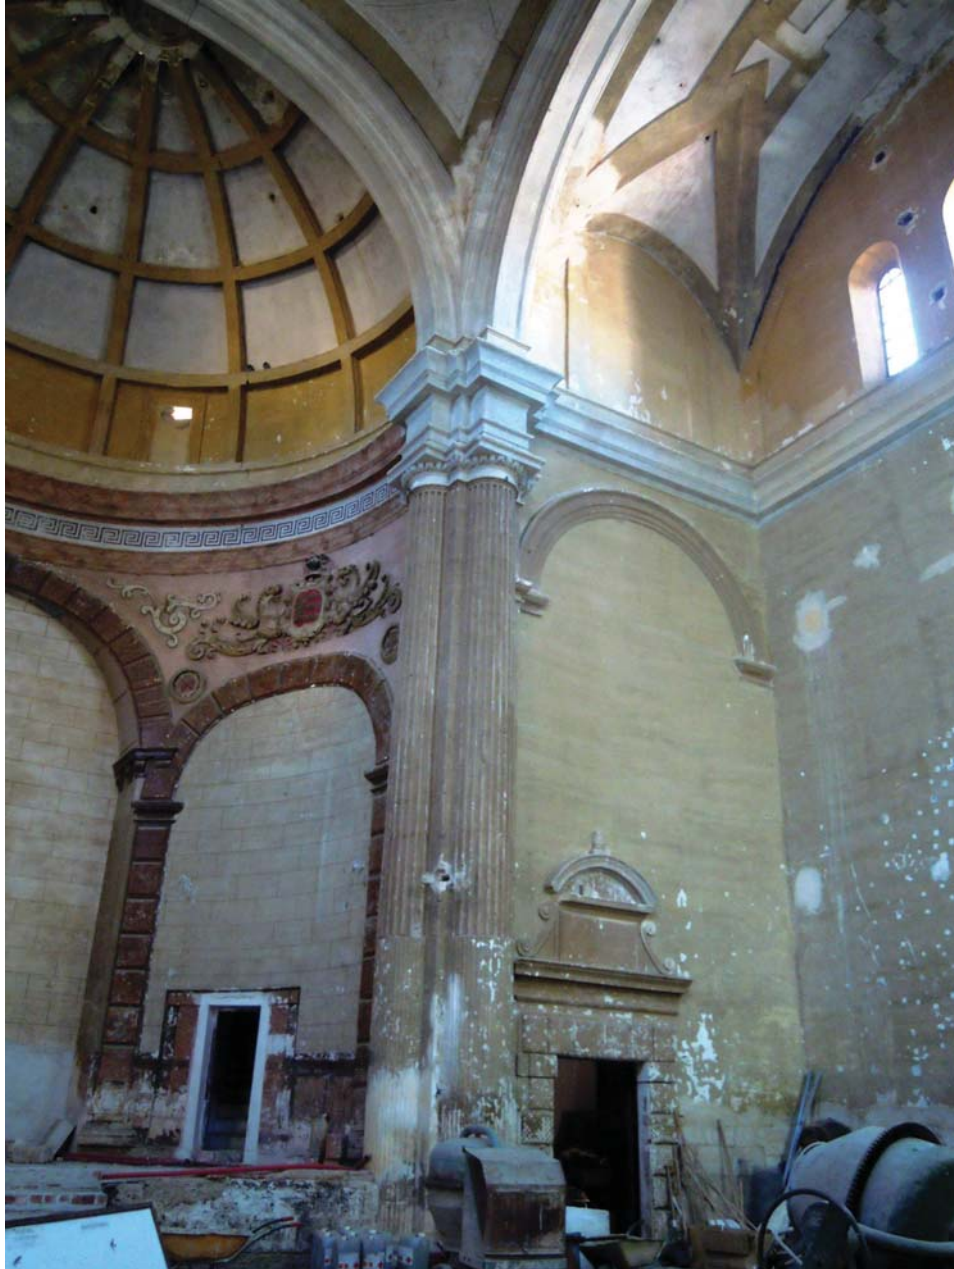
Lám. 2. Cabecera de la antigua iglesia de San Miguel. Foto: J.M. Rodríguez Domingo.

La antigua iglesia parroquial de San Miguel es hoy una triste ruina en espera de terminarse algún día. Una escuela-taller inició hace años un proceso de rehabilitación pero quedó parado el proyecto y ahora están su capilla mayor y crucero, lo único terminado en su momento junto con la primitiva torre, abiertos en canal y a medio restaurar. Este templo se construyó, como en tantos otros casos, sobre una mezquita anterior. Poco después se le adosó una torre, en la que todavía campea el escudo del obispo Antonio del Águila (1537-1546) como testimonio cronológico. En 1560 se inicia su reconstrucción con un ambicioso plan, dirigido por Juan de Arredondo, por aquel tiempo maestro mayor de la Catedral accitana. Su traza cabe adjudicarla a él mismo o en su defecto a Juan de Maeda. El estallido de la revuelta morisca paraliza la obra apenas iniciada. En dos ocasiones, a finales del siglo XVI y a mediados del XVII, se producen pequeños avances en la obra, pero quedó parada definitivamente hacia 1670. Es lástima que este templo no se llegara a concluir porque sería un buen ejemplo de los diseños del Renacimiento pleno y podría haber sido uno de los templos más notables de este estilo en la provincia. La enorme envergadura de su crucero cupulado y los restos de sus capillas laterales muestran buenas intenciones en la labra de su cantería. La cúpula debió ser lo último en realizarse, en la segunda mitad del XVII, según muestran sus ligeros adornos auriculares de influencia canesca. Pero todo es ahora una enorme ruina. La presencia en este templo de un potente y regular zócalo de piedra que rodea todo su circuito suscitó la hipótesis, hoy desechada, de que fuera el basamento de un templo romano. Tras la aparición reciente del teatro, de nuevo se volvió a plantear que los sillares procedieran de este edificio; pero en opinión del arqueólogo Antonio López Marcos son de procedencia distinta.

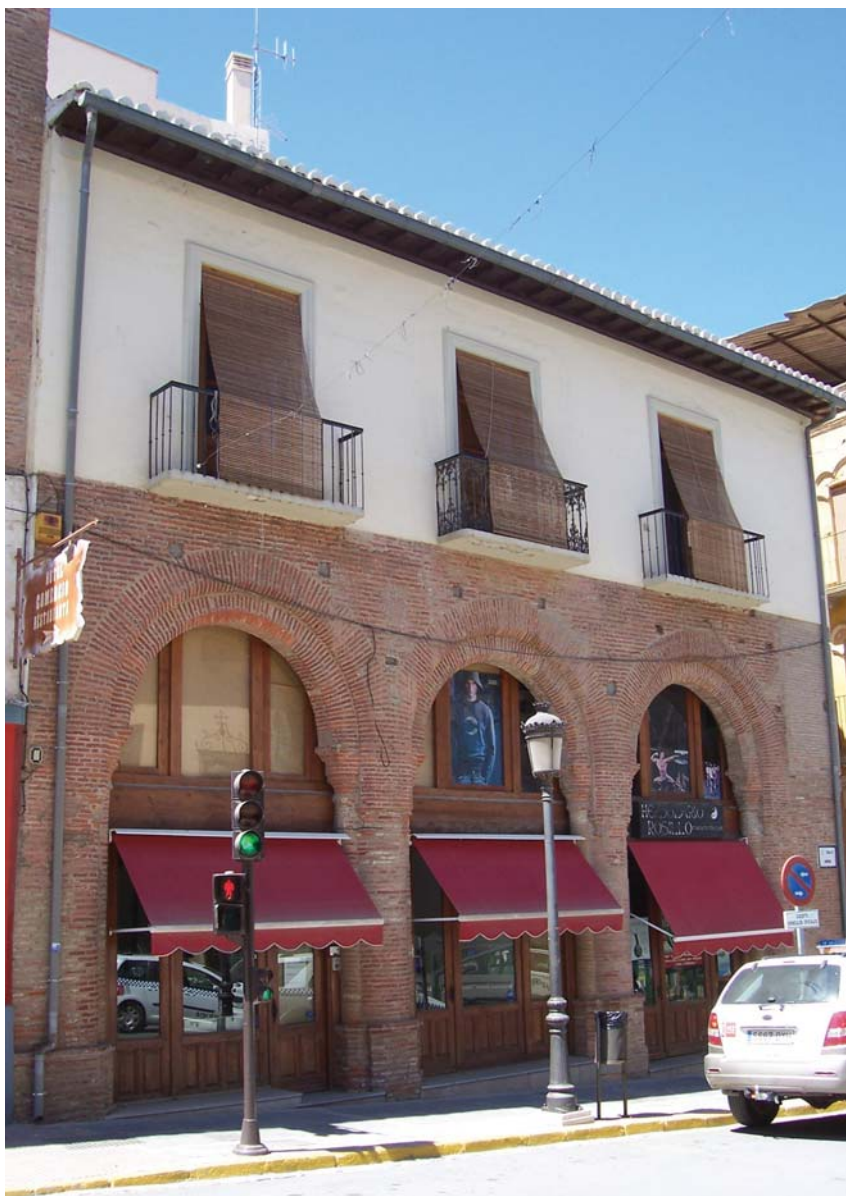
Lám. 4. Lonja de Guadix. Foto: J.M. Rodríguez Domingo.

Dos edificios relacionados con la arquitectura edilicia se conservan prácticamente como reliquias del pasado. Me refiero al Pósito y a la Lonja que, pared con pared nos remiten a usos y servicios fundamentales en el funcionamiento de las ciudades en el pasado. El Pósito, almacén de grano dependiente de la municipalidad, debió ser levantado en el siglo XVI a espaldas del Ayuntamiento. Lo que hoy se conserva es simplemente el paramento exterior que da a la calle Ancha con la característica fábrica de ladrillo y cajones de tapia. En el centro campea el escudo de la ciudad y la inscripción que testimonia su reforma en 1759, bajo el reinado de Fernando VI. Más abajo se incrustó una lápida romana. Las ventanas superiores y aún las inferiores muestran adaptaciones posteriores cuando perdió las funciones iniciales. El cuerpo superior es ahora una habitación sin nada de interés, mientras que las viviendas inferiores y tiendas de la planta baja es posible que oculten algún resto estructural de lo antiguo. Éste fue el caso de la recuperación de la antigua Lonja, edificio que apareció al reformar una casa lindera con la anterior y que hasta ese momento presentaba una fachada historicista, en consonancia con las de las primeras décadas del siglo XX. Su fábrica es toda de ladrillo y dibuja tres arcos doblados sobre pilares circulares y medios pilares circulares bajo los arcos interiores. La disposición de la arquería baja nos permite comprobar la inercia de una solución constructiva que hemos visto en las iglesias de Santiago y Santa Ana, así como en la de Jérez del Marquesado e igualmente en la iglesia de San Juan de los Reyes de Granada. Los alfarjes visibles son muy sencillos, cuyas jácenas sin zapatas y sin perfilar me hacen pensar que se trate del resultado de alguna reforma posterior. Ha sido importante su recuperación porque pone este edificio en relación con las lonjas que llegan a Guadix y Granada a través del reino de Aragón.

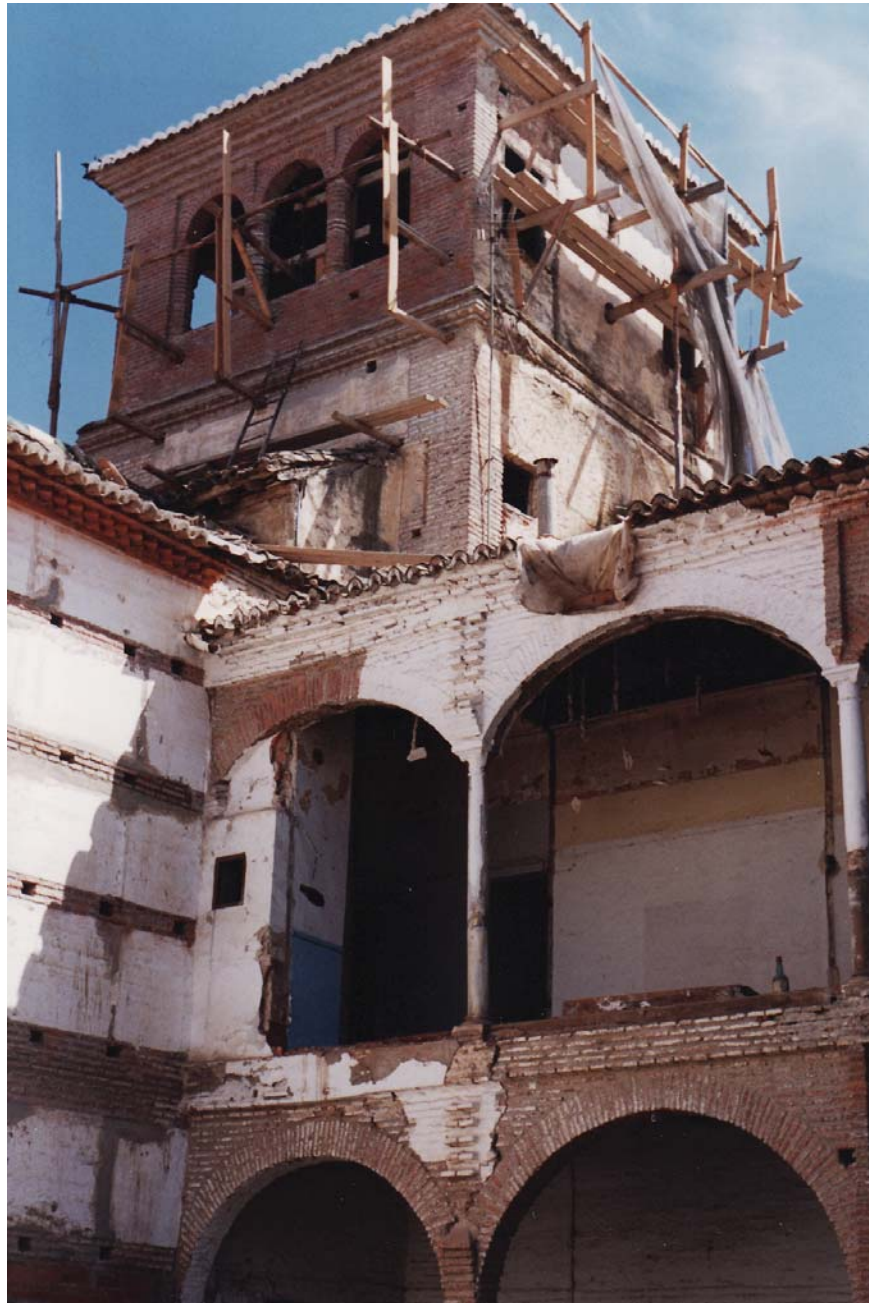
*Lám. 5. Palacio de Villaalegre durante las obras de rehabilitación.  
Foto: Archivo Cambil Campaña.*

El palacio de Villaalegre, igualmente, ha sufrido importantes modificaciones en los últimos años. Cuando yo lo conocí, en el año 1985, era todavía casa de vecinos y anteriormente había servido como cuartel de la Guardia Civil. En los años 1990 fue adquirido por un particular y sufrió la primera intervención importante. Se derriban muros y algunas dependencias añadidas en diversos momentos; se abren los arcos superiores que habían sido cegados para aprovechar mejor el espacio disponible; y, en general, se intenta recuperar su estructura original, vaciando y descarnando prácticamente todo el edificio. De este momento quizá la aportación más visible sea la realización de las dos galerías arqueadas del patio que faltaban, puesto que solamente tenía porticado el lado de la entrada y el lateral izquierdo. El que el patio estuviera pensado para ser porticado en los cuatro frentes es evidente, puesto que en los laterales realizados se observaba unas adarajas de ladrillos preparadas para engarzar con las arquerías futuras. No

puedo extenderme en más intervenciones, pero fueron importantes desde el punto de vista visible, incluso por el exterior, como el cierre de algunas puertas que servían para comercios o entradas, inexistentes originalmente, y se levantó el tiro de la chimenea en la torre de la izquierda. El patio, anteriormente empedrado, a modo de finca rural, fue solado, pero de manera tan defectuosa que hubo que levantarlo todo y volver a pavimentarlo en la última intervención.

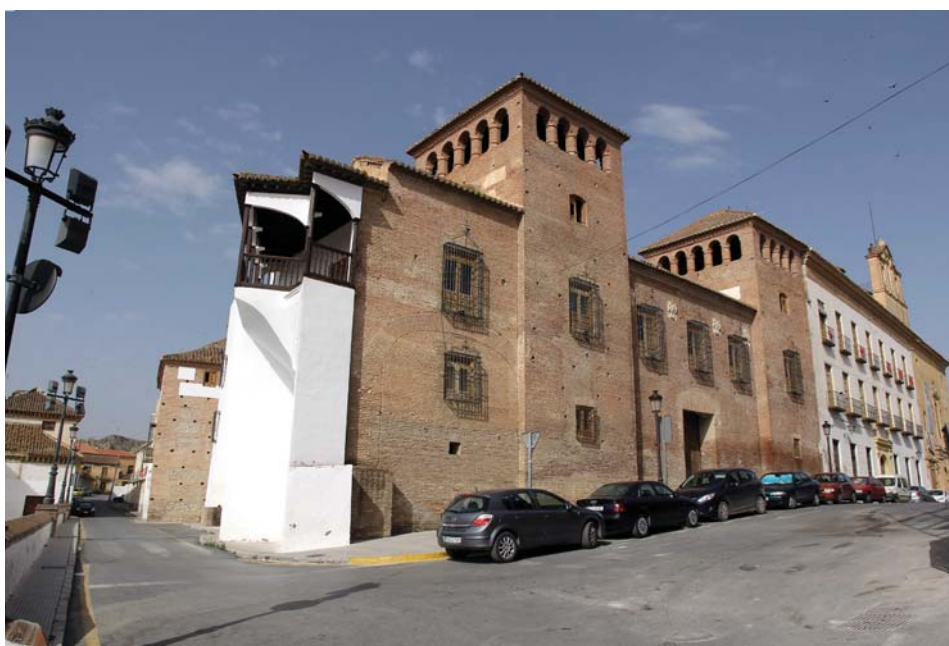
Lám. 6. Palacio de Peñaflores. Foto: J.M. Gómez-Moreno.

En el exterior, impresiona la mole de su fachada, adornada simplemente por los escudos de piedra blanca debajo de la cornisa, y sus dos potentes torres esquinas. Es interesante un arco de descarga en el costado izquierdo que muestra una ampliación posterior a la obra original. Sin duda su elemento más

pintoresco, aunque fruto de otra adición posterior, es el airoso balcón sobre cornisa volada y finísimos pies derechos que da a la plaza de Santiago. Este balcón también fue rehecho, pero ajustado a lo anterior, sin disonancias. Respecto a elementos constructivos, este palacio es muy interesante porque muestra diferentes aparejos, armaduras y alfarjes (Alonso Montes, 2012). En todo caso es uno de los edificios nobles de esta ciudad. Aunque no sea tema de mi estudio, por pertenecer a un periodo posterior, otro edificio necesitado de una intervención y uso que le salve de su ruina, adosado a este palacio, es el antiguo convento de los agustinos y posterior Seminario.

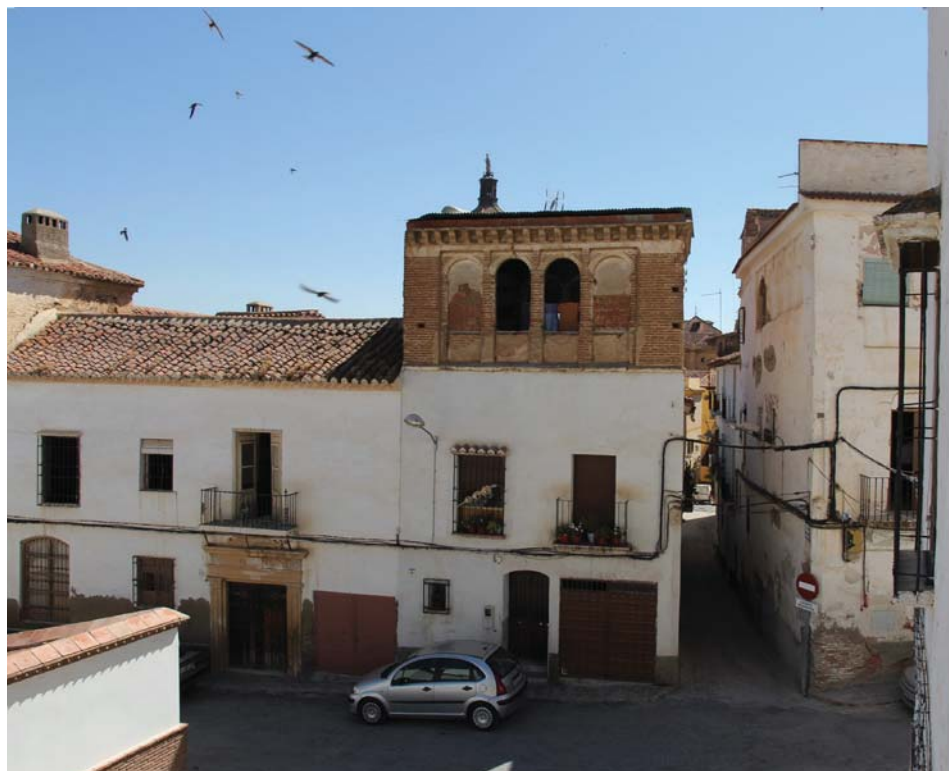
Lám. 7. Casas solariegas de la calle Duende. Foto: J.M. Gómez-Moreno.

Guadix, como es la puerta con arco de medio punto de rosca de ladrillo, elemento que aparece en numerosas ocasiones en cuanto se descarnan sus modernos enlucidos. La casa nº 5 de la calle de la Gloria es otro ejemplo de recuperación, aunque sea de la fachada (desconozco su interior), que ha puesto en evidencia la rutinaria edificación de su entorno. En la calle Mendoza tenemos otras muestras de arquitectura de cierta nobleza, con algunas casas restauradas y otras todavía recuperables. Pero quizá el entorno más interesante y que parece avanzar en positivo es el de la calle del Duende (o del Álamo) y placeta del Álamo. La casa nº 12 es un buen ejemplo de casa de raigambre nobiliaria y cuya portada denuncia ser de principios del siglo XVI, por la presencia del friso de cardinas. En el interior, quizá demasiado remodelado, aún podemos encontrar columnas de fuste sin éntasis y capiteles de estilización jónica, unas escaleras con pretil entallado de piedra, arquerías en la desembocadura y artesonados y alfarjes de gran interés por conservar algunos las pinturas originales aunque restauradas. Incluso se conservan leves restos de pintura mural en las paredes de la sala baja. Más arriba de la misma calle tenemos otra muestra de casa señorial, la nº 10, con portada a lo clásico, de jambas apilastradas, adintelada y cartela que la fecha en 1563. En la esquina derecha podemos ver la consabida galería arqueada sobre pilares ochavados, tan característica de Guadix, aunque pidiendo a gritos la eliminación de la cubierta de

Al margen de que algunos critiquen estas intervenciones como simples lavados de cara y que interiormente se cometen abusos en las novedades flagrantes introducidas, hemos de convenir que este rincón y la calle del Duende muestran ahora un rostro mucho más amable y un ambiente más vivible que la ruina anterior. Con la recuperación de las casas nº 8 y 10, tendríamos un ejemplo de recuperación global de un ámbito urbano de gran interés. Habría que recalcar que no defendemos simplemente un “fachadismo” pintoresco del viejo Guadix, sino la preservación o recuperación de un entorno urbano decente, limpio, habitable y habitado. En este punto debo también aludir a otra mansión rehabilitada, actualmente en vías de dotarle de identidad propia y acceso público. Me refiero a la casa de Julio Visconti o Fundación Visconti. Este edificio pasaba por ser del siglo XVI, con algunas reformas posteriores, pero un estudio reciente de José Manuel
